# 利根町学校施設長寿命化計画

令和3年3月

茨城県 利根町 教育委員会

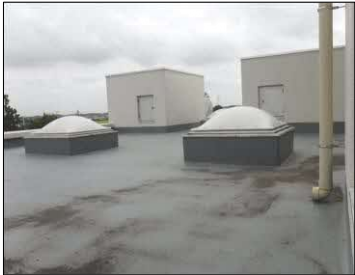
| | B | C | D |
|---|---|---|---|
| | 布川小 (管理・教室棟)<br>防水層が摩耗している | 文小 (屋内運動場)<br>全体的に錆がみられる | 文小 (特別教室棟)<br>伸縮目地の劣化がみられる |

| 部位・設備 | 考え方 | 保全手法 | 主な内容 |
|---|---|---|---|
| 屋根・屋上 | <ul style="list-style-type: none"> <li>劣化が進めば、防水効果が薄れて漏水を引き起こし、構造躯体の劣化や室内の仕上げ材及び設備機器の損傷を招く</li> <li>構造躯体の脆弱化を予防するため、漏水を未然に防ぐ等の早期の対応が求められる</li> </ul> | 予防保全 | <ul style="list-style-type: none"> <li>かぶせ工法等による防水層の更新や塗膜防水の再塗装</li> <li>伸縮目地の打替えなどの修繕</li> </ul> |

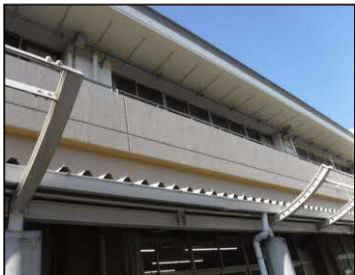
| | B | C | D |
|---|---|---|---|
| | 利根中 (特別教室棟)<br>外壁仕上げに浮きがみられる | 布川小 (屋内運動場)<br>外壁 (基礎) に亀裂がみられる | |

| 部位・設備 | 考え方 | 保全手法 | 主な内容 |
|---|---|---|---|
| 外壁・外部建具 | <ul style="list-style-type: none"> <li>ひび割れや建具周りのシーリングの劣化等により漏水し、構造躯体の劣化や室内の仕上げ材及び設備機器の損傷を招く</li> <li>タイル等の仕上げ材の落下により、人的被害が発生する危険性が高まる</li> </ul> | 予防保全 | <ul style="list-style-type: none"> <li>仕上げ材の再塗装</li> <li>ひび割れ、浮き、欠損、鉄筋の発錆、モルタルの浮き等の補修</li> <li>シーリング材の増し打ちや打換え</li> </ul> |

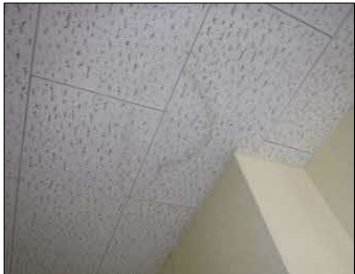
| | B | C | D |
|---|---|---|---|
| | 布川小 (管理・教室棟)<br>天井に一部漏水跡がみられる | 利根中 (屋内運動場)<br>内壁仕上げに漏水跡がみられる | 文小 (特別教室棟)<br>天井に漏水跡がみられる |
