## 石綿含有建材有無に関する事前調査結果報告書

株式会社MCエバテック 分析センター

件名：令和6年度農林業近代化施設石綿含有事前調査業務委託

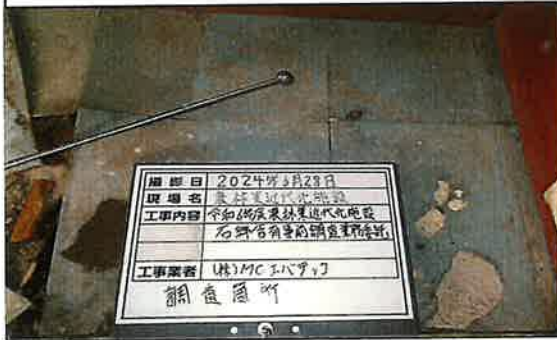
| | | | | 一次調査(書面調査) | | | | | | | 二次調査(現地調査) | | | | | 結 果 | | | | |
|---|---|---|---|---|---|---|---|---|---|---|---|---|---|---|---|---|---|---|---|---|
| 1 | 栽培棟1階 | 事務所、休憩室、更衣室 | ・□天井<br>・□壁<br>・■床<br>・□その他( ) | - | - | - | □あり<br>□なし<br>□不明<br>□みなし有 | - | - | - | - | 塩化ビニル製タイル | 資料番号③<br>1P | - | - | Z:現地調査 | - | □あり<br>□なし<br>■不明<br>□みなし有 | - | - |

1 栽培棟 事務所、休憩室、更衣室  
床 調査中

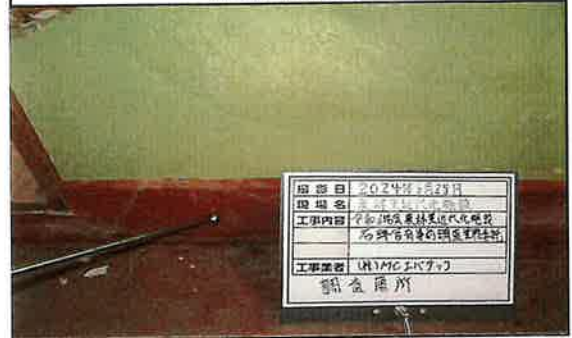
| | | | | 一次調査(書面調査) | | | | | | | 二次調査(現地調査) | | | | | 結 果 | | | | |
|---|---|---|---|---|---|---|---|---|---|---|---|---|---|---|---|---|---|---|---|---|
| 2 | 栽培棟1階 | 事務所、休憩室、更衣室 | ・□天井<br>・□壁<br>・□床<br>・■その他(巾木 ) | - | - | - | □あり<br>□なし<br>□不明<br>□みなし有 | - | - | - | - | コンクリート、OP | ③ 1P | - | - | Z:現地調査 | - | □あり<br>□なし<br>■不明<br>□みなし有 | - | - |

2 栽培棟 事務所、休憩室、更衣室  
巾木 調査中

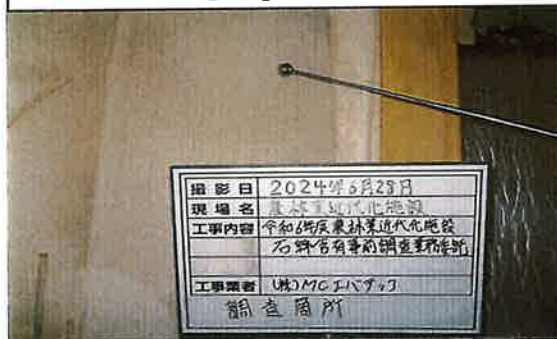
| | | | | 一次調査(書面調査) | | | | | | | 二次調査(現地調査) | | | | | 結 果 | | | | |
|---|---|---|---|---|---|---|---|---|---|---|---|---|---|---|---|---|---|---|---|---|
| 3 | 栽培棟1階 | 事務所、休憩室、更衣室 | ・□天井<br>・□壁<br>・□床<br>・■その他(壁紙① ) | - | - | - | □あり<br>□なし<br>□不明<br>□みなし有 | - | - | - | - | プラスターボード、ビニールクロス | ③ 1P | - | - | Z:現地調査 | - | □あり<br>□なし<br>■不明<br>□みなし有 | - | - |

3 栽培棟 事務所、休憩室、更衣室  
腰壁① 調査中

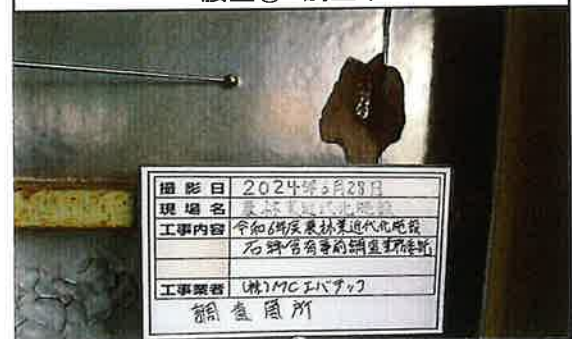
| | | | | 一次調査(書面調査) | | | | | | | 二次調査(現地調査) | | | | | 結 果 | | | | |
|---|---|---|---|---|---|---|---|---|---|---|---|---|---|---|---|---|---|---|---|---|
| 4 | 栽培棟1階 | 事務所、休憩室、更衣室 | ・□天井<br>・□壁<br>・□床<br>・■その他(壁紙② ) | - | - | - | □あり<br>□なし<br>□不明<br>□みなし有 | - | - | - | - | プラスターボード | ③ 1P | - | - | Z:現地調査 | - | □あり<br>□なし<br>■不明<br>□みなし有 | - | - |

4 栽培棟 事務所、休憩室、更衣室  
腰壁② 調査中

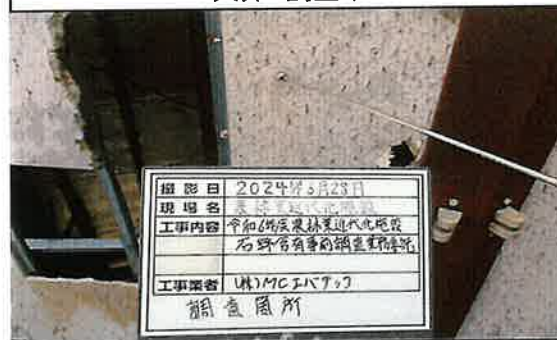
| | | | | 一次調査(書面調査) | | | | | | | 二次調査(現地調査) | | | | | 結 果 | | | | |
|---|---|---|---|---|---|---|---|---|---|---|---|---|---|---|---|---|---|---|---|---|
| 5 | 栽培棟1階 | 事務所、休憩室、更衣室 | ・■天井<br>・□壁<br>・□床<br>・□その他( ) | - | - | - | □あり<br>□なし<br>□不明<br>□みなし有 | - | - | - | - | ジブトーン | ③ 1P | - | - | Z:現地調査 | - | □あり<br>□なし<br>■不明<br>□みなし有 | - | - |

5 栽培棟 事務所、休憩室、更衣室  
天井 調査中

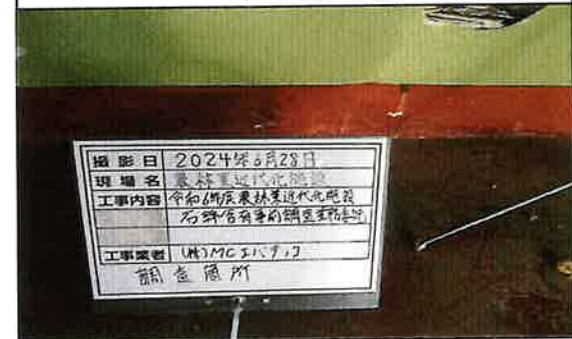
| | | | | 一次調査(書面調査) | | | | | | | 二次調査(現地調査) | | | | | 結 果 | | | | |
|---|---|---|---|---|---|---|---|---|---|---|---|---|---|---|---|---|---|---|---|---|
| 6 | 栽培棟1階 | 出荷調整室 | ・□天井<br>・□壁<br>・■床<br>・□その他( ) | - | - | - | □あり<br>□なし<br>□不明<br>□みなし有 | - | - | - | - | コンクリート | ③ 1P | - | - | Z:現地調査 | - | □あり<br>□なし<br>■不明<br>□みなし有 | - | - |

6 栽培棟 出荷調整室  
床 調査中

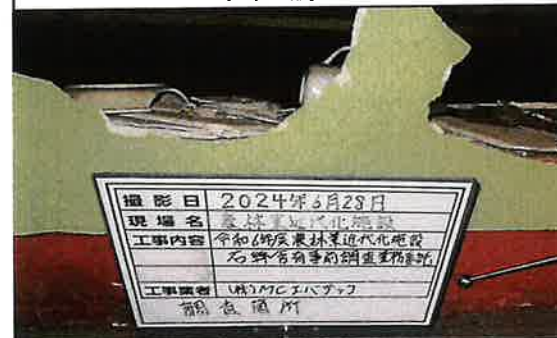
| | | | | 一次調査(書面調査) | | | | | | | 二次調査(現地調査) | | | | | 結 果 | | | | |
|---|---|---|---|---|---|---|---|---|---|---|---|---|---|---|---|---|---|---|---|---|
| 7 | 栽培棟1階 | 出荷調整室 | ・□天井<br>・□壁<br>・□床<br>・■その他(巾木 ) | - | - | - | □あり<br>□なし<br>□不明<br>□みなし有 | - | - | - | - | OP | ③ 1P | - | - | Z:現地調査 | - | □あり<br>□なし<br>■不明<br>□みなし有 | - | - |

7 栽培棟 出荷調整室  
巾木 調査中

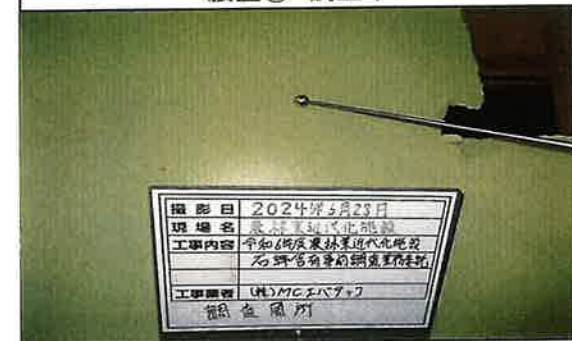
| | | | | 一次調査(書面調査) | | | | | | | 二次調査(現地調査) | | | | | 結 果 | | | | |
|---|---|---|---|---|---|---|---|---|---|---|---|---|---|---|---|---|---|---|---|---|
| 8 | 栽培棟1階 | 出荷調整室 | ・□天井<br>・□壁<br>・□床<br>・■その他(壁紙① ) | - | - | - | □あり<br>□なし<br>□不明<br>□みなし有 | - | - | - | - | ケイ酸カルシウム板 | ③ 1P | - | - | Z:現地調査 | - | □あり<br>□なし<br>■不明<br>□みなし有 | - | - |

8 栽培棟 出荷調整室  
腰壁① 調査中

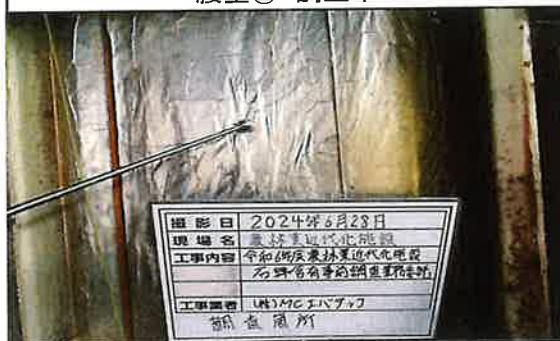
| | | | | 一次調査(書面調査) | | | | | | | 二次調査(現地調査) | | | | | 結 果 | | | | |
|---|---|---|---|---|---|---|---|---|---|---|---|---|---|---|---|---|---|---|---|---|
| 9 | 栽培棟1階 | 出荷調整室 | ・□天井<br>・□壁<br>・□床<br>・■その他(壁紙② ) | - | - | - | □あり<br>□なし<br>□不明<br>□みなし有 | - | - | - | - | グラスウール | ③ 2P | - | - | Z:現地調査 | - | □あり<br>□なし<br>■不明<br>□みなし有 | - | - |

9 栽培棟 出荷調整室  
腰壁② 調査中

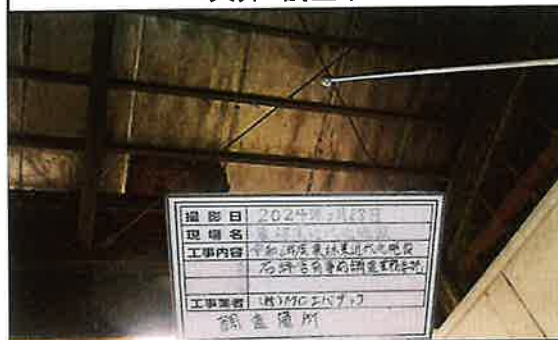
| | | | | 一次調査(書面調査) | | | | | | | 二次調査(現地調査) | | | | | 結 果 | | | | |
|---|---|---|---|---|---|---|---|---|---|---|---|---|---|---|---|---|---|---|---|---|
| 10 | 栽培棟1階 | 出荷調整室 | ・■天井<br>・□壁<br>・□床<br>・□その他( ) | - | - | - | □あり<br>□なし<br>□不明<br>□みなし有 | - | - | - | - | 断熱材 | ③ 2P | - | - | Z:現地調査 | - | □あり<br>□なし<br>■不明<br>□みなし有 | - | - |

10 栽培棟 出荷調整室  
天井 調査中

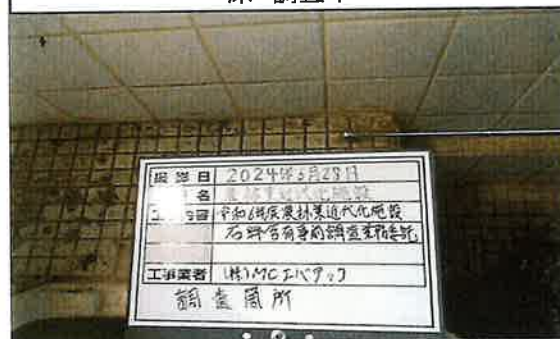
| | | | | 一次調査(書面調査) | | | | | | | 二次調査(現地調査) | | | | | 結 果 | | | | |
|---|---|---|---|---|---|---|---|---|---|---|---|---|---|---|---|---|---|---|---|---|
| 11 | 栽培棟1階 | 便所 | ・□天井<br>・□壁<br>・■床<br>・□その他( ) | - | - | - | □あり<br>□なし<br>□不明<br>□みなし有 | - | - | - | - | モザイクタイル | ③ 2P | - | - | Z:現地調査 | - | □あり<br>■なし<br>□不明<br>□みなし有 | - | - |

11 栽培棟 便所  
床 調査中

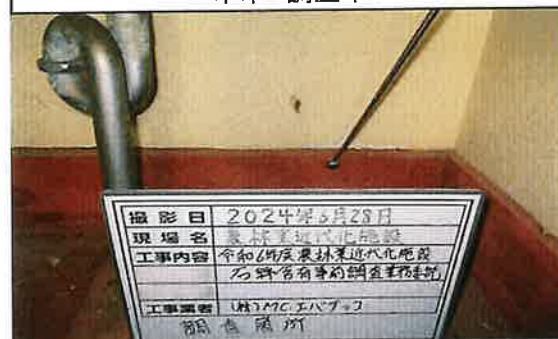
| | | | | 一次調査(書面調査) | | | | | | | 二次調査(現地調査) | | | | | 結 果 | | | | |
|---|---|---|---|---|---|---|---|---|---|---|---|---|---|---|---|---|---|---|---|---|
| 12 | 栽培棟1階 | 便所 | ・□天井<br>・□壁<br>・□床<br>・■その他(巾木 ) | - | - | - | □あり<br>□なし<br>□不明<br>□みなし有 | - | - | - | - | OP | ③ 2P | - | - | Z:現地調査 | - | □あり<br>□なし<br>■不明<br>□みなし有 | - | - |

12 栽培棟 便所  
巾木 調査中

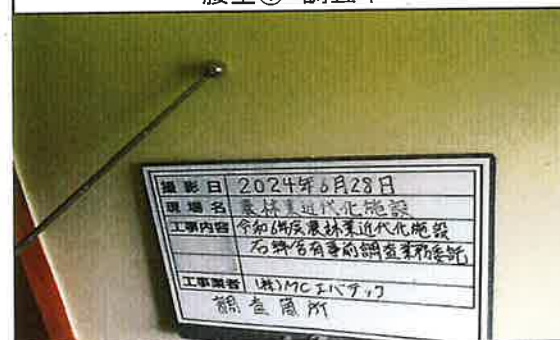
| | | | | 一次調査(書面調査) | | | | | | | 二次調査(現地調査) | | | | | 結 果 | | | | |
|---|---|---|---|---|---|---|---|---|---|---|---|---|---|---|---|---|---|---|---|---|
| 13 | 栽培棟1階 | 便所 | ・□天井<br>・□壁<br>・□床<br>・■その他(壁紙① ) | - | - | - | □あり<br>□なし<br>□不明<br>□みなし有 | - | - | - | - | ケイ酸カルシウム板 | ③ 2P | - | - | Z:現地調査 | - | □あり<br>□なし<br>■不明<br>□みなし有 | - | - |

13 栽培棟 便所  
腰壁① 調査中

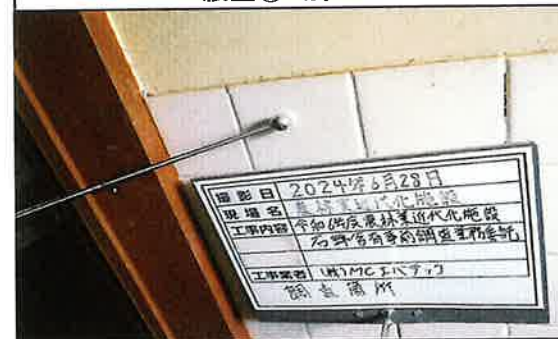
| 一次調査(書面調査) | | | | 二次調査(現地調査) | | | | | | | | | | 結 果 | | | | | | |
|---|---|---|---|---|---|---|---|---|---|---|---|---|---|---|---|---|---|---|---|---|
| 14 | 栽培棟1階 | 便所 | ・天井<br>・口壁<br>・壁その他(浴室) | - | - | - | ○あり<br>○なし<br>□不明 | なし | - | - | - | タイル接着剤 | 資料番号③<br>2P | - | - | 2.現地調査 | - | ○あり<br>○なし<br>□不明 | なし | - |

14 栽培棟 便所  
腰壁② 調査中

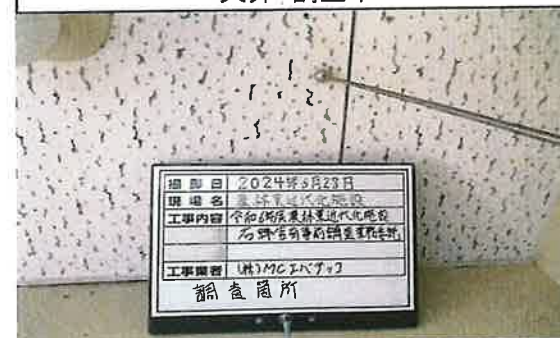
| 一次調査(書面調査) | | | | 二次調査(現地調査) | | | | | | | | | | 結 果 | | | | | | |
|---|---|---|---|---|---|---|---|---|---|---|---|---|---|---|---|---|---|---|---|---|
| 15 | 栽培棟1階 | 便所 | ・天井<br>・口壁<br>・壁その他 | - | - | - | ○あり<br>○なし<br>□不明 | なし | - | - | - | ジブトーン | ③ 2P | - | - | 2.現地調査 | - | ○あり<br>○なし<br>□不明 | なし | - |

15 栽培棟 便所  
天井 調査中

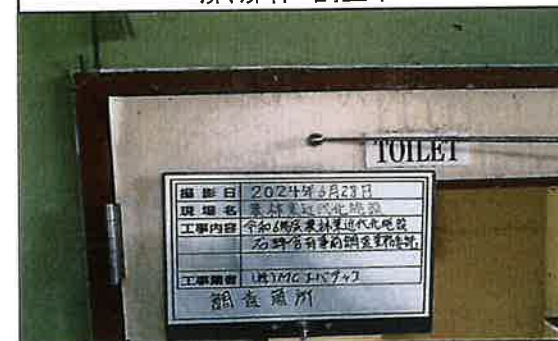
| 一次調査(書面調査) | | | | 二次調査(現地調査) | | | | | | | | | | 結 果 | | | | | | |
|---|---|---|---|---|---|---|---|---|---|---|---|---|---|---|---|---|---|---|---|---|
| 16 | 栽培棟1階 | 便所 | ・天井<br>・口壁<br>・壁その他(廊下、廊下) | - | - | - | ○あり<br>○なし<br>□不明 | なし | - | - | - | OP | ③ 2P | - | - | 2.現地調査 | - | ○あり<br>○なし<br>□不明 | なし | - |

16 栽培棟 便所  
扉、扉枠 調査中

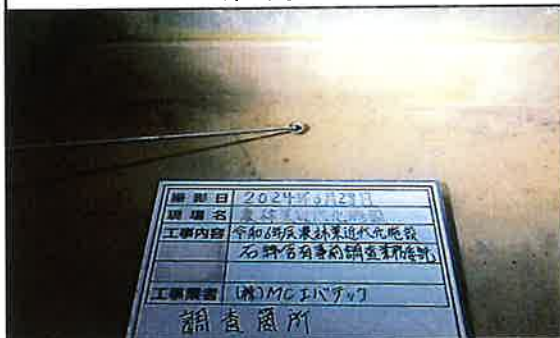
| 一次調査(書面調査) | | | | 二次調査(現地調査) | | | | | | | | | | 結 果 | | | | | | |
|---|---|---|---|---|---|---|---|---|---|---|---|---|---|---|---|---|---|---|---|---|
| 17 | 栽培棟1階 | 栽培室 | ・天井<br>・口壁<br>・壁その他 | - | - | - | ○あり<br>○なし<br>□不明 | なし | - | - | - | コンクリート | ③ 3P | - | - | 2.現地調査 | - | ○あり<br>○なし<br>□不明 | なし | - |

17 栽培棟 栽培室  
床 調査中

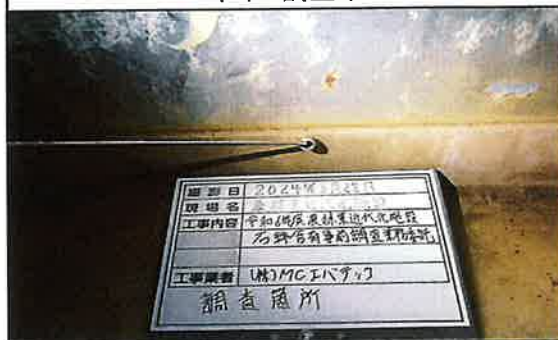
| 一次調査(書面調査) | | | | 二次調査(現地調査) | | | | | | | | | | 結 果 | | | | | | |
|---|---|---|---|---|---|---|---|---|---|---|---|---|---|---|---|---|---|---|---|---|
| 18 | 栽培棟1階 | 栽培室 | ・天井<br>・口壁<br>・壁その他(巾木) | - | - | - | ○あり<br>○なし<br>□不明 | なし | - | - | - | コンクリート | ③ 3P | - | - | 2.現地調査 | - | ○あり<br>○なし<br>□不明 | なし | - |

18 栽培棟 栽培室  
巾木 調査中

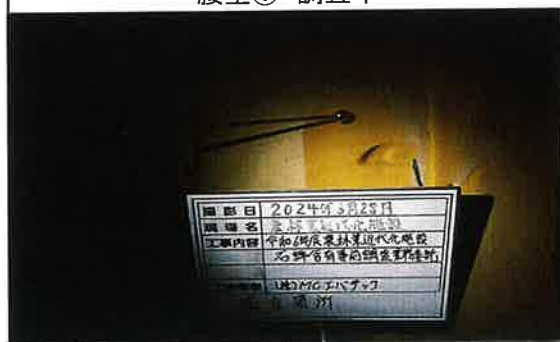
| 一次調査(書面調査) | | | | 二次調査(現地調査) | | | | | | | | | | 結 果 | | | | | | |
|---|---|---|---|---|---|---|---|---|---|---|---|---|---|---|---|---|---|---|---|---|
| 19 | 栽培棟1階 | 栽培室 | ・天井<br>・口壁<br>・壁その他(壁紙①) | - | - | - | ○あり<br>○なし<br>□不明 | なし | - | - | - | プラスターボード | ③ 3P | - | - | 2.現地調査 | - | ○あり<br>○なし<br>□不明 | なし | - |

19 栽培棟 栽培室  
腰壁① 調査中

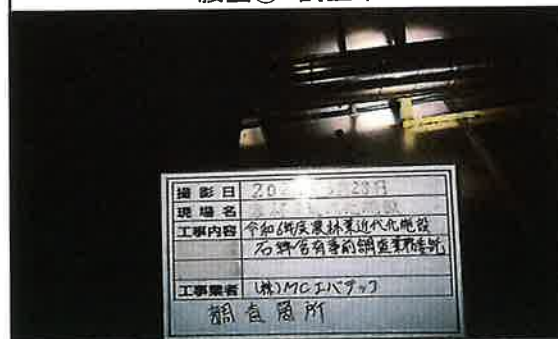
| 一次調査(書面調査) | | | | 二次調査(現地調査) | | | | | | | | | | 結 果 | | | | | | |
|---|---|---|---|---|---|---|---|---|---|---|---|---|---|---|---|---|---|---|---|---|
| 20 | 栽培棟1階 | 栽培室 | ・天井<br>・口壁<br>・壁その他(壁紙②) | - | - | - | ○あり<br>○なし<br>□不明 | なし | - | - | - | 断熱材 | ③ 3P | - | - | 2.現地調査 | - | ○あり<br>○なし<br>□不明 | なし | - |

20 栽培棟 栽培室  
腰壁② 調査中

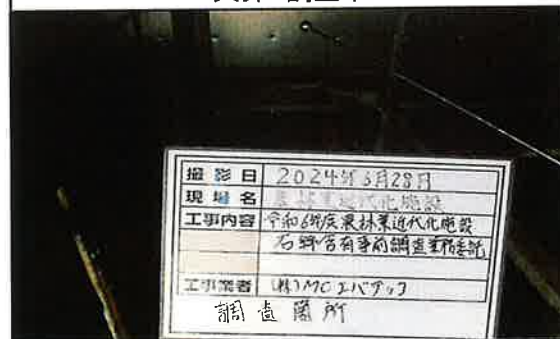
| 一次調査(書面調査) | | | | 二次調査(現地調査) | | | | | | | | | | 結 果 | | | | | | |
|---|---|---|---|---|---|---|---|---|---|---|---|---|---|---|---|---|---|---|---|---|
| 21 | 栽培棟1階 | 栽培室 | ・天井<br>・口壁<br>・壁その他 | - | - | - | ○あり<br>○なし<br>□不明 | なし | - | - | - | 断熱材 | ③ 3P | - | - | 2.現地調査 | - | ○あり<br>○なし<br>□不明 | なし | - |

21 栽培棟 栽培室  
天井 調査中

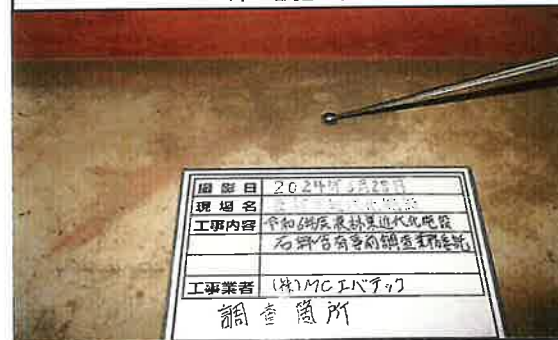
| 一次調査(書面調査) | | | | 二次調査(現地調査) | | | | | | | | | | 結 果 | | | | | | |
|---|---|---|---|---|---|---|---|---|---|---|---|---|---|---|---|---|---|---|---|---|
| 22 | 栽培棟1階 | 通路 | ・天井<br>・口壁<br>・壁その他 | - | - | - | ○あり<br>○なし<br>□不明 | なし | - | - | - | コンクリート | ③ 3P | - | - | 2.現地調査 | - | ○あり<br>○なし<br>□不明 | なし | - |

22 栽培棟 通路  
床 調査中

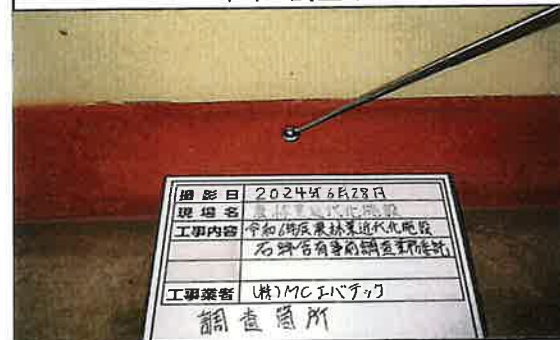
| 一次調査(書面調査) | | | | 二次調査(現地調査) | | | | | | | | | | 結 果 | | | | | | |
|---|---|---|---|---|---|---|---|---|---|---|---|---|---|---|---|---|---|---|---|---|
| 23 | 栽培棟1階 | 通路 | ・天井<br>・口壁<br>・壁その他(巾木) | - | - | - | ○あり<br>○なし<br>□不明 | なし | - | - | - | OP | ③ 3P | - | - | 2.現地調査 | - | ○あり<br>○なし<br>□不明 | なし | - |

23 栽培棟 通路  
巾木 調査中

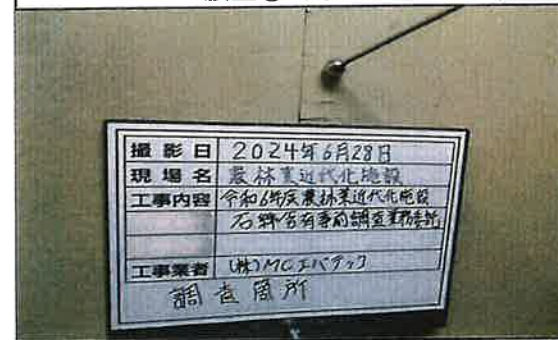
| 一次調査(書面調査) | | | | 二次調査(現地調査) | | | | | | | | | | 結 果 | | | | | | |
|---|---|---|---|---|---|---|---|---|---|---|---|---|---|---|---|---|---|---|---|---|
| 24 | 栽培棟1階 | 通路 | ・天井<br>・口壁<br>・壁その他(壁紙①) | - | - | - | ○あり<br>○なし<br>□不明 | なし | - | - | - | ベニヤ合板、VP | ③ 3P | - | - | 2.現地調査 | - | ○あり<br>○なし<br>□不明 | なし | - |

24 栽培棟 通路  
腰壁① 調査中

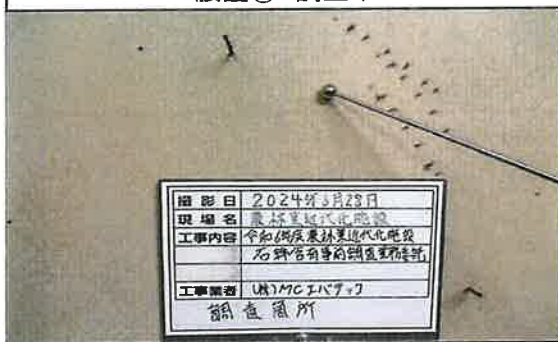
| 一次調査(書面調査) | | | | 二次調査(現地調査) | | | | | | | | | | 結 果 | | | | | | |
|---|---|---|---|---|---|---|---|---|---|---|---|---|---|---|---|---|---|---|---|---|
| 25 | 栽培棟1階 | 通路 | ・天井<br>・口壁<br>・壁その他(壁紙②) | - | - | - | ○あり<br>○なし<br>□不明 | なし | - | - | - | ケイ酸カルシウム板 | ③ 4P | - | - | 2.現地調査 | - | ○あり<br>○なし<br>□不明 | なし | - |

25 栽培棟 通路  
腰壁② 調査中

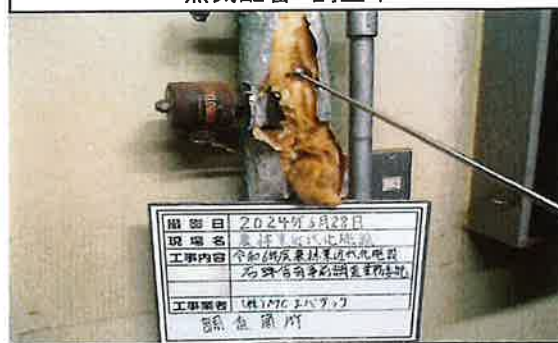
| 一次調査(書面調査) | | | | 二次調査(現地調査) | | | | | | | | | | 結 果 | | | | | | |
|---|---|---|---|---|---|---|---|---|---|---|---|---|---|---|---|---|---|---|---|---|
| 26 | 栽培棟1階 | 通路 | ・天井<br>・口壁<br>・壁その他(浴室配管) | - | - | - | ○あり<br>○なし<br>□不明 | なし | - | - | - | 保温材 | ③ 4P | - | - | 2.現地調査 | - | ○あり<br>○なし<br>□不明 | なし | - |

26 栽培棟 通路  
蒸気配管 調査中

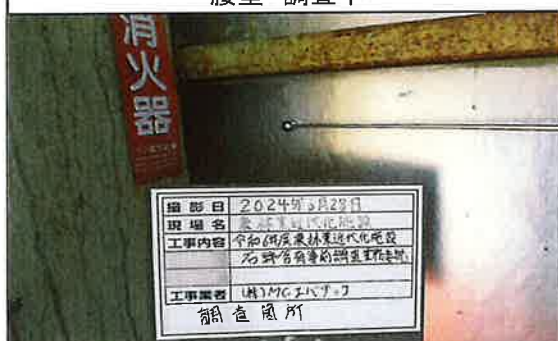
| 一次調査(書面調査) | | | | 二次調査(現地調査) | | | | | | | | | | 結 果 | | | | | | |
|---|---|---|---|---|---|---|---|---|---|---|---|---|---|---|---|---|---|---|---|---|
| 27 | 栽培棟1階 | 通路 | ・天井<br>・口壁<br>・壁その他(壁紙) | - | - | - | ○あり<br>○なし<br>□不明 | なし | - | - | - | 断熱材 | ③ 4P | - | - | 2.現地調査 | - | ○あり<br>○なし<br>□不明 | なし | - |

27 栽培棟 通路  
腰壁 調査中

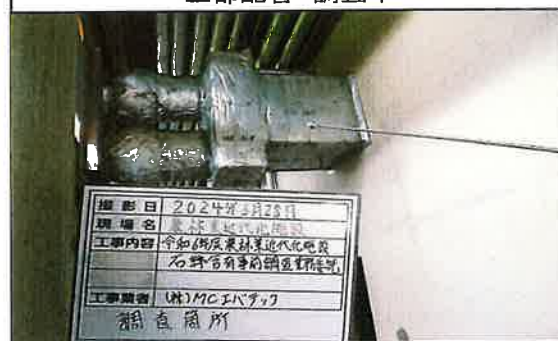
| 一次調査(書面調査) | | | | 二次調査(現地調査) | | | | | | | | | | 結 果 | | | | | | |
|---|---|---|---|---|---|---|---|---|---|---|---|---|---|---|---|---|---|---|---|---|
| 28 | 栽培棟1階 | 通路 | ・天井<br>・口壁<br>・壁その他(上部配管) | - | - | - | ○あり<br>○なし<br>□不明 | なし | - | - | - | 保温材 | ③ 4P | - | - | 2.現地調査 | - | ○あり<br>○なし<br>□不明 | なし | - |

28 栽培棟 通路  
上部配管 調査中

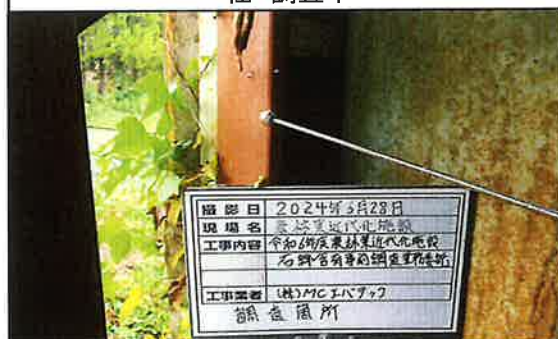
| 一次調査(書面調査) | | | | 二次調査(現地調査) | | | | | | | | | | 結 果 | | | | | | |
|---|---|---|---|---|---|---|---|---|---|---|---|---|---|---|---|---|---|---|---|---|
| 29 | 栽培棟1階 | 通路 | ・天井<br>・口壁<br>・壁その他(柱) | - | - | - | ○あり<br>○なし<br>□不明 | なし | - | - | - | OP | ③ 4P | - | - | 2.現地調査 | - | ○あり<br>○なし<br>□不明 | なし | - |

29 栽培棟 通路  
柱 調査中

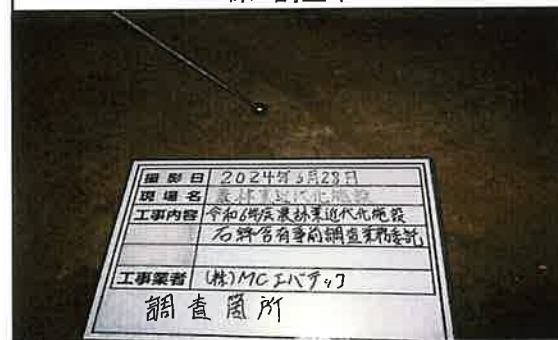
| 一次調査(書面調査) | | | | 二次調査(現地調査) | | | | | | | | | | 結 果 | | | | | | |
|---|---|---|---|---|---|---|---|---|---|---|---|---|---|---|---|---|---|---|---|---|
| 30 | 栽培棟1階 | 機械室 | ・天井<br>・口壁<br>・壁その他 | - | - | - | ○あり<br>○なし<br>□不明 | なし | - | - | - | コンクリート | ③ 4P | - | - | 2.現地調査 | - | ○あり<br>○なし<br>□不明 | なし | - |

30 栽培棟 機械室  
床 調査中

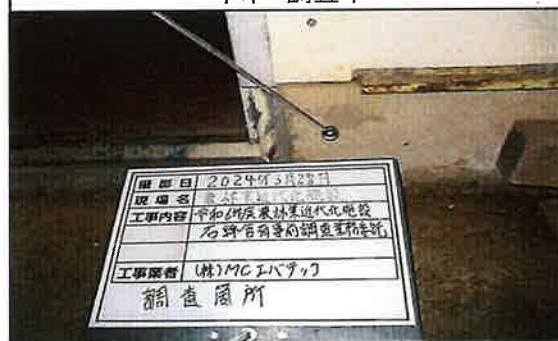
| 一次調査(書面調査) | | | | 二次調査(現地調査) | | | | | | | | | | 結 果 | | | | | | |
|---|---|---|---|---|---|---|---|---|---|---|---|---|---|---|---|---|---|---|---|---|
| 31 | 栽培棟1階 | 機械室 | ・天井<br>・口壁<br>・壁その他(巾木) | - | - | - | ○あり<br>○なし<br>□不明 | なし | - | - | - | コンクリート | ③ 4P | - | - | 2.現地調査 | - | ○あり<br>○なし<br>□不明 | なし | - |

31 栽培棟 機械室  
巾木 調査中

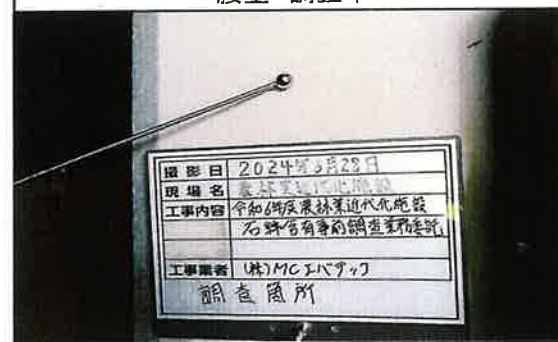
| 一次調査(書面調査) | | | | 二次調査(現地調査) | | | | | | | | | | 結 果 | | | | | | |
|---|---|---|---|---|---|---|---|---|---|---|---|---|---|---|---|---|---|---|---|---|
| 32 | 栽培棟1階 | 機械室 | ・天井<br>・口壁<br>・壁その他(壁紙) | - | - | - | ○あり<br>○なし<br>□不明 | なし | - | - | - | ベニヤ合板、VP | ③ 4P | - | - | 2.現地調査 | - | ○あり<br>○なし<br>□不明 | なし | - |

32 栽培棟 機械室  
腰壁 調査中

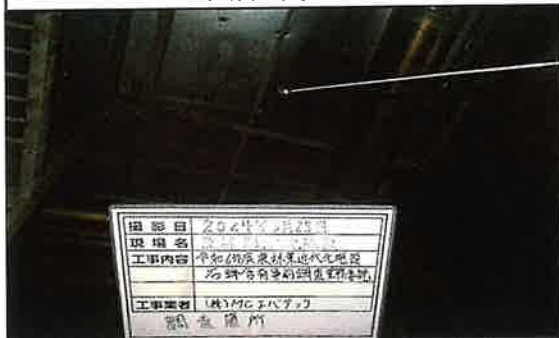
| 一次調査(書面調査) | | | | 二次調査(現地調査) | | | | | | | | | | 結 果 | | | | | | |
|---|---|---|---|---|---|---|---|---|---|---|---|---|---|---|---|---|---|---|---|---|
| 33 | 栽培棟1階 | 機械室 | ・天井<br>・口壁<br>・壁その他 | - | - | - | ○あり<br>○なし<br>□不明 | なし | - | - | - | 断熱材 | ③ 5P | - | - | 2.現地調査 | - | ○あり<br>○なし<br>□不明 | なし | - |

33 栽培棟 機械室  
天井 調査中

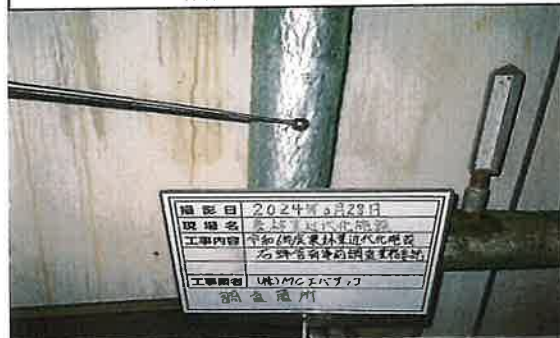
| 一次調査(書面調査) | | | | 二次調査(現地調査) | | | | | | | | | | 結 果 | | | | | | |
|---|---|---|---|---|---|---|---|---|---|---|---|---|---|---|---|---|---|---|---|---|
| 34 | 栽培棟1階 | 機械室 | ・天井<br>・口壁<br>・壁その他(浴室配管) | - | - | - | ○あり<br>○なし<br>□不明 | なし | - | - | - | 保温材 | ③ 5P | - | - | 2.現地調査 | - | ○あり<br>○なし<br>□不明 | なし | - |

34 栽培棟 機械室  
蒸気配管 調査中

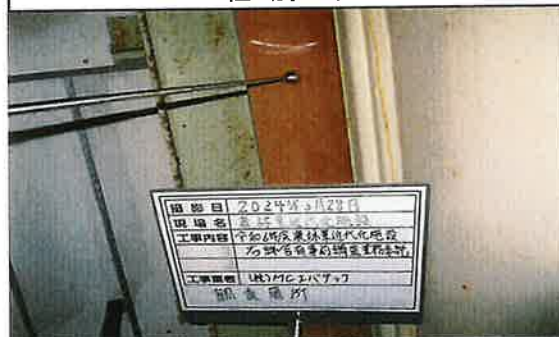
| 一次調査(書面調査) | | | | 二次調査(現地調査) | | | | | | | | | | 結 果 | | | | | | |
|---|---|---|---|---|---|---|---|---|---|---|---|---|---|---|---|---|---|---|---|---|
| 35 | 栽培棟1階 | 機械室 | ・天井<br>・口壁<br>・壁その他(柱) | - | - | - | ○あり<br>○なし<br>□不明 | なし | - | - | - | OP | ③ 5P | - | - | 2.現地調査 | - | ○あり<br>○なし<br>□不明 | なし | - |

35 栽培棟 機械室  
柱 調査中

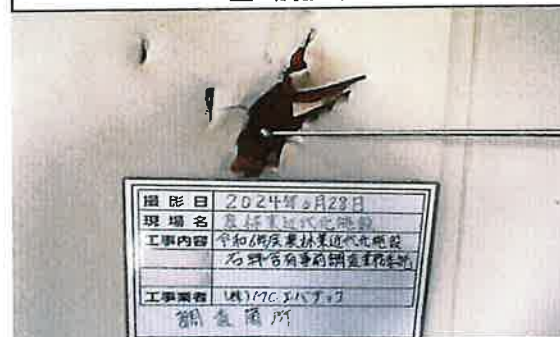
| 一次調査(書面調査) | | | | 二次調査(現地調査) | | | | | | | | | | 結 果 | | | | | | |
|---|---|---|---|---|---|---|---|---|---|---|---|---|---|---|---|---|---|---|---|---|
| 36 | 栽培棟1階 | 平冷凍 | ・天井<br>・口壁<br>・壁その他 | - | - | - | ○あり<br>○なし<br>□不明 | なし | - | - | - | 断熱材 | ③ 5P | - | - | 2.現地調査 | - | ○あり<br>○なし<br>□不明 | なし | - |

36 栽培棟 予冷库  
壁 調査中

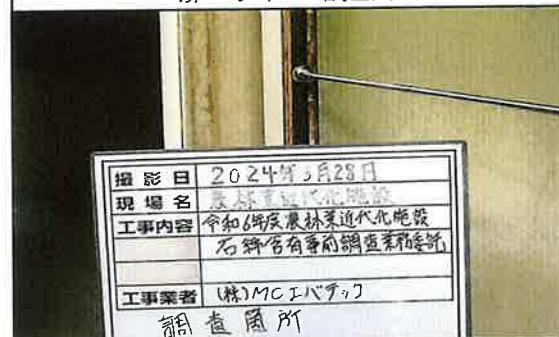
| 一次調査(書面調査) | | | | 二次調査(現地調査) | | | | | | | | | | 結 果 | | | | | | |
|---|---|---|---|---|---|---|---|---|---|---|---|---|---|---|---|---|---|---|---|---|
| 37 | 栽培棟1階 | 平冷凍 | ・天井<br>・口壁<br>・壁その他(天井カテン) | - | - | - | ○あり<br>○なし<br>□不明 | なし | - | - | - | ゴム製 | ③ 5P | - | - | 2.現地調査 | - | ○あり<br>○なし<br>□不明 | なし | - |

37 栽培棟 予冷库  
扉パッキン 調査中

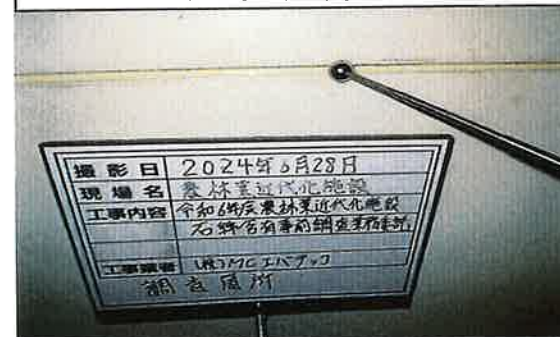
| 一次調査(書面調査) | | | | 二次調査(現地調査) | | | | | | | | | | 結 果 | | | | | | |
|---|---|---|---|---|---|---|---|---|---|---|---|---|---|---|---|---|---|---|---|---|
| 38 | 栽培棟1階 | 平冷凍 | ・天井<br>・口壁<br>・壁その他(シーリング) | - | - | - | ○あり<br>○なし<br>□不明 | なし | - | - | - | シリコン製 | ③ 5P | - | - | 2.現地調査 | - | ○あり<br>○なし<br>□不明 | なし | - |

38 栽培棟 予冷库  
シーリング 調査中

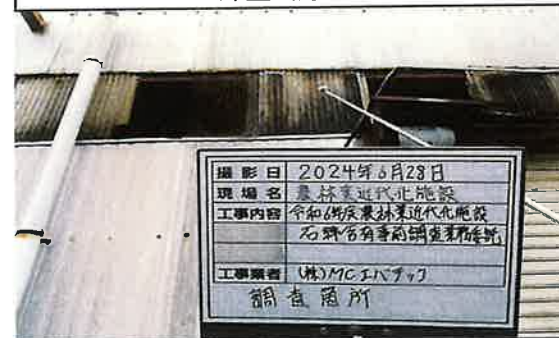
| 一次調査(書面調査) | | | | 二次調査(現地調査) | | | | | | | | | | 結 果 | | | | | | |
|---|---|---|---|---|---|---|---|---|---|---|---|---|---|---|---|---|---|---|---|---|
| 39 | 栽培棟1階 | 外壁 | ・天井<br>・口壁<br>・壁その他 | - | - | - | ○あり<br>○なし<br>□不明 | なし | - | - | - | 複合石綿スレート板 | ③ 5P | - | - | 2.現地調査 | - | ○あり<br>○なし<br>□不明 | なし | - |

39 栽培棟  
外壁 調査中

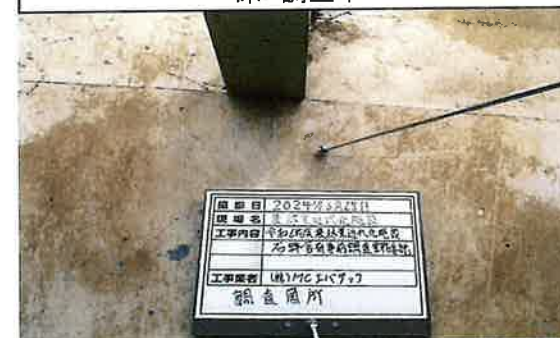
| 一次調査(書面調査) | | | | 二次調査(現地調査) | | | | | | | | | | 結 果 | | | | | | |
|---|---|---|---|---|---|---|---|---|---|---|---|---|---|---|---|---|---|---|---|---|
| 40 | 1階 | 富士屋敷安福徳納庫 | ・天井<br>・口壁<br>・壁その他 | - | - | - | ○あり<br>○なし<br>□不明 | なし | - | - | - | コンクリート | ③ 5P | - | - | 2.現地調査 | - | ○あり<br>○なし<br>□不明 | なし | - |

40 覆土調整室・機械格納庫  
床 調査中

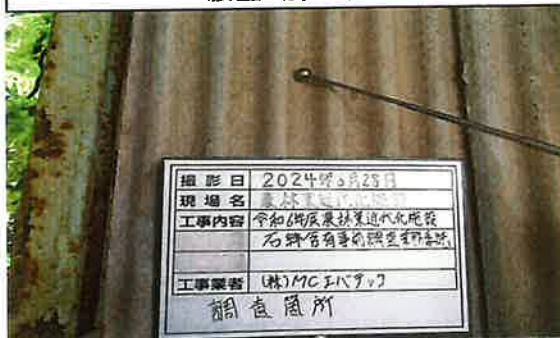
| 一次調査(書面調査) | | | | 二次調査(現地調査) | | | | | | | | | | 結 果 | | | | | | |
|---|---|---|---|---|---|---|---|---|---|---|---|---|---|---|---|---|---|---|---|---|
| 41 | 1階 | 富士屋敷安福徳納庫 | ・天井<br>・口壁<br>・壁その他(壁紙) | - | - | - | ○あり<br>○なし<br>□不明 | なし | - | - | - | 波打石綿スレート板 | ③ 6P | - | - | 2.現地調査 | - | ○あり<br>○なし<br>□不明 | なし | - |

41 覆土調整室・機械格納庫  
腰壁 調査中

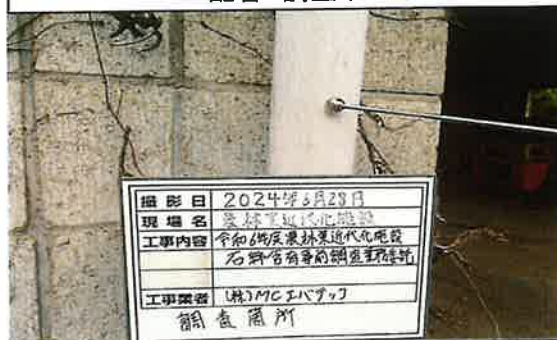
| 一次調査(書面調査) | | | | 二次調査(現地調査) | | | | | | | | | | 結 果 | | | | | | |
|---|---|---|---|---|---|---|---|---|---|---|---|---|---|---|---|---|---|---|---|---|
| 42 | 1階 | 富士屋敷安福徳納庫 | ・天井<br>・口壁<br>・壁その他(配管) | - | - | - | ○あり<br>○なし<br>□不明 | なし | - | - | - | 塩化ビニル製 | ③ 6P | - | - | 2.現地調査 | - | ○あり<br>○なし<br>□不明 | なし | - |

42 覆土調整室・機械格納庫  
配管 調査中

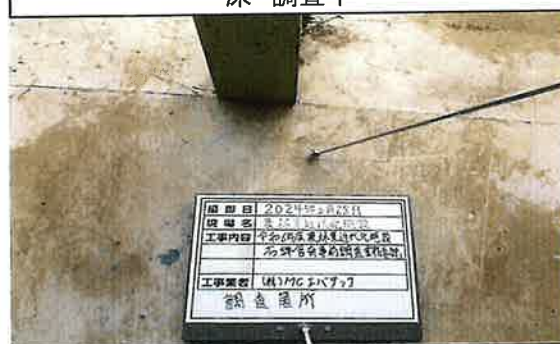
| 一次調査(書面調査) | | | | 二次調査(現地調査) | | | | | | | | | | 結 果 | | | | | | |
|---|---|---|---|---|---|---|---|---|---|---|---|---|---|---|---|---|---|---|---|---|
| 43 | 1階 | 富士屋敷安福徳納庫 | ・天井<br>・口壁<br>・壁その他 | - | - | - | ○あり<br>○なし<br>□不明 | なし | - | - | - | コンクリート | ③ 6P | - | - | 2.現地調査 | - | ○あり<br>○なし<br>□不明 | なし | - |

43 屋外堆積場  
床 調査中

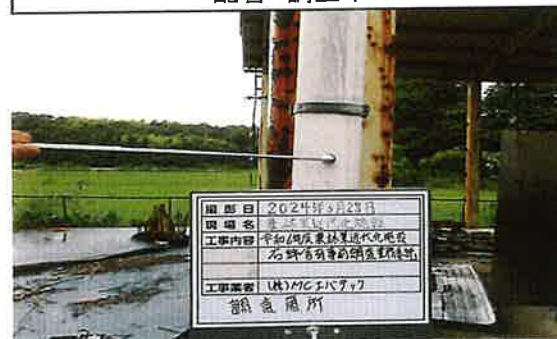
| 一次調査(書面調査) | | | | 二次調査(現地調査) | | | | | | | | | | 結 果 | | | | | | |
|---|---|---|---|---|---|---|---|---|---|---|---|---|---|---|---|---|---|---|---|---|
| 44 | 1階 | 富士屋敷安福徳納庫 | ・天井<br>・口壁<br>・壁その他(配管) | - | - | - | ○あり<br>○なし<br>□不明 | なし | - | - | - | 塩化ビニル製 | ③ 6P | - | - | 2.現地調査 | - | ○あり<br>○なし<br>□不明 | なし | - |

44 屋外堆積場  
配管 調査中

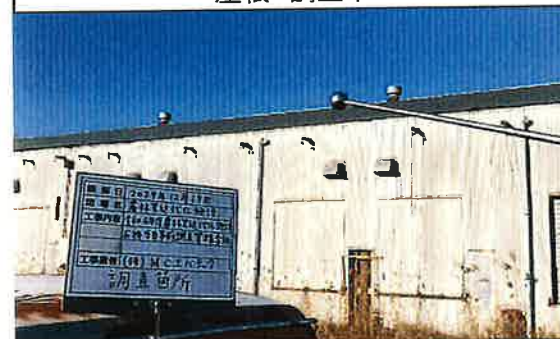
| 一次調査(書面調査) | | | | 二次調査(現地調査) | | | | | | | | | | 結 果 | | | | | | |
|---|---|---|---|---|---|---|---|---|---|---|---|---|---|---|---|---|---|---|---|---|
| 45 | 1階 | 栽培棟 | ・天井<br>・口壁<br>・壁その他(壁紙) | - | - | - | ○あり<br>○なし<br>□不明 | なし | - | - | - | 断熱材 | ③ 6P | - | - | 2.現地調査 | - | ○あり<br>○なし<br>□不明 | なし | - |

45 栽培棟  
屋根 調査中

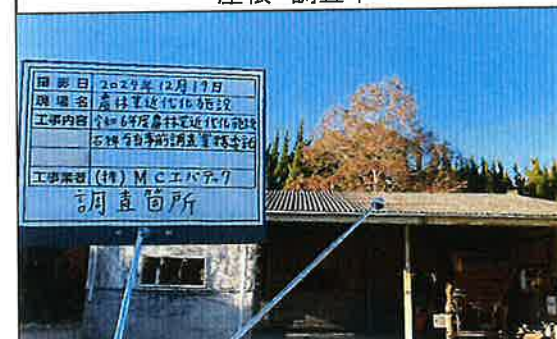
| 一次調査(書面調査) | | | | 二次調査(現地調査) | | | | | | | | | | 結 果 | | | | | | |
|---|---|---|---|---|---|---|---|---|---|---|---|---|---|---|---|---|---|---|---|---|
| 46 | 1階 | 富士屋敷安福徳納庫 | ・天井<br>・口壁<br>・壁その他(壁紙) | - | - | - | ○あり<br>○なし<br>□不明 | なし | - | - | - | 波打石綿スレート板 | ③ 6P | - | - | 2.現地調査 | - | ○あり<br>○なし<br>□不明 | なし | - |

46 覆土調整室・機械格納庫  
屋根 調査中

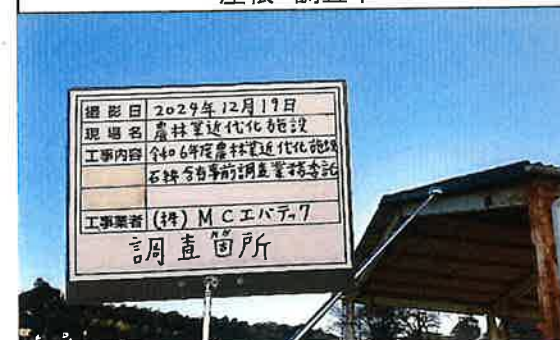
| 一次調査(書面調査) | | | | 二次調査(現地調査) | | | | | | | | | | 結 果 | | | | | | |
|---|---|---|---|---|---|---|---|---|---|---|---|---|---|---|---|---|---|---|---|---|
| 47 | 1階 | 富士屋敷安福徳納庫 | ・天井<br>・口壁<br>・壁その他(壁紙) | - | - | - | ○あり<br>○なし<br>□不明 | なし | - | - | - | 波打石綿スレート板 | ③ 6P | - | - | 2.現地調査 | - | ○あり<br>○なし<br>□不明 | なし | - |

47 屋外堆積場  
屋根 調査中

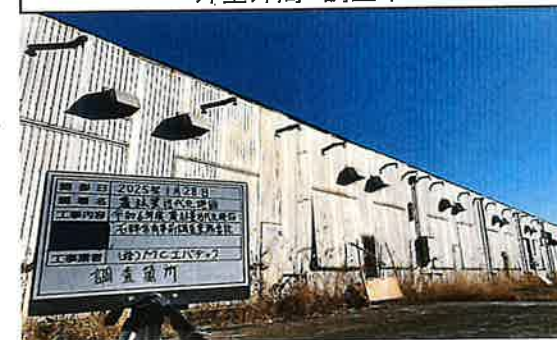
| 一次調査(書面調査) | | | | 二次調査(現地調査) | | | | | | | | | | 結 果 | | | | | | |
|---|---|---|---|---|---|---|---|---|---|---|---|---|---|---|---|---|---|---|---|---|
| 48 | 栽培棟1階 | 外壁(外周) | ・天井<br>・口壁<br>・壁その他 | - | - | - | ○あり<br>○なし<br>□不明 | なし | - | - | - | 発泡プラスチック断熱材 | ③ 6P | - | - | 2.現地調査 | - | ○あり<br>○なし<br>□不明 | なし | - |

48 栽培棟  
外壁外周 調査中
