# 利根中 通学路交通安全対策箇所図

# 利根中(2) 通学路交通安全対策箇所図

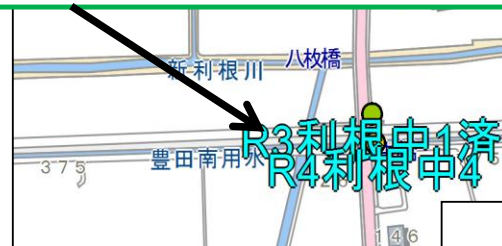
歩道内に信号機の支柱が建っており、用水路危険防止フェンスとの幅が概ね1mと狭く、その路面が傾斜しており通行の際、転倒する危険がある。

## 〈対策内容〉

- ①歩道の拡幅、段差の解消など→縁石の移設を実施  
《対策済》【竜ヶ崎工事事務所】
- ②交通安全指導（登下校指導）の徹底  
《対策済》【学校】
- ③白線の延長【竜ヶ崎工事事務所】
- ④信号機の移設【取手警察署】

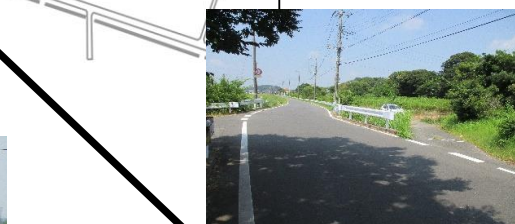
産業道路の水路を挟む道路の合流地点であり、視界が悪く、夏場は草丈が伸び視界も悪くなるため、横断の際に危険である。

## 〈対策内容〉

- ①カーブミラーの設置【防災危機管理課】  
→検討の結果、必要なし
- ②交通安全指導（登下校指導）の徹底  
《対策済》【学校】
- ③「止まれ」の標示とカラー舗装の設置  
【建設課】
- ④「通学路」の路面標示  
《対策済》【取手警察署】
